Salmilehto

Metsähallituksen aluemetsänhoitajan virkatalon historiaa
ja uudelleenkäyttösuunnitelma

Tekijä	Eeva-Liisa Peteri
Työn nimi	Salmilehto, Metsähallituksen aluemetsänhoitajan virkatalon historiaa ja uudelleenkäyttösuunnitelma
Työn laji	Diplomityö
Päiväys	6.5.2020
Koulutusohjelma	Oulun yliopisto, Arkkitehtuurin yksikkö
Opintosuunta	Arkkitehtuurin historia ja korjaussuunnittelu
Työn ohjaaja	Anu Soikkeli
Avainsanat	Metsähallitus, virkatalo, puustelli, Ranua, matkailu, korjausrakentaminen

Author	Eeva-Liisa Peteri
Title of Thesis	Salmilehto, History of Metsähallitus's area forester's office house and an adaptive reuse plan
Type of Thesis	Master's Thesis
Date	6.5.2020
Department	University of Oulu, Oulu School of Architecture
Major Subject	History of Architecture and Restoration
Thesis Supervisor	Anu Soikkeli
Keywords	Metsähallitus, office house, Ranua, traveling, renovation

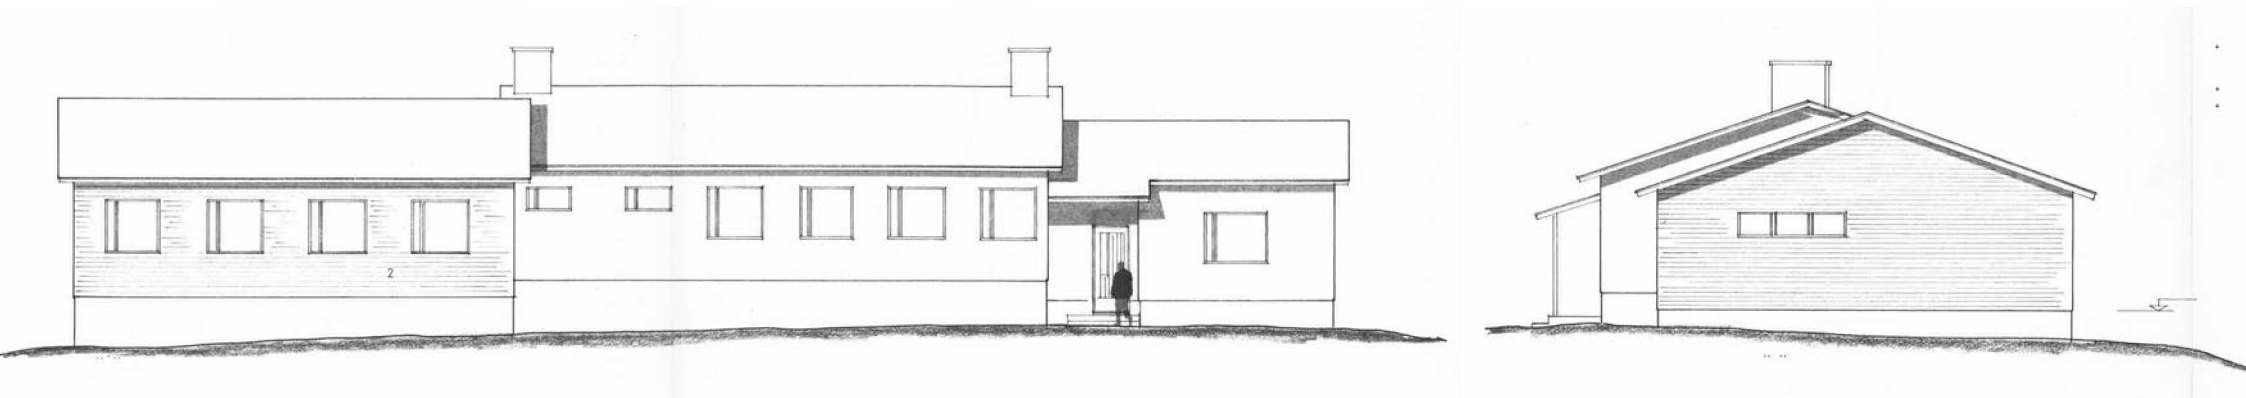
Julkisivu itään 1:200

Julkisivu etelään 1:200

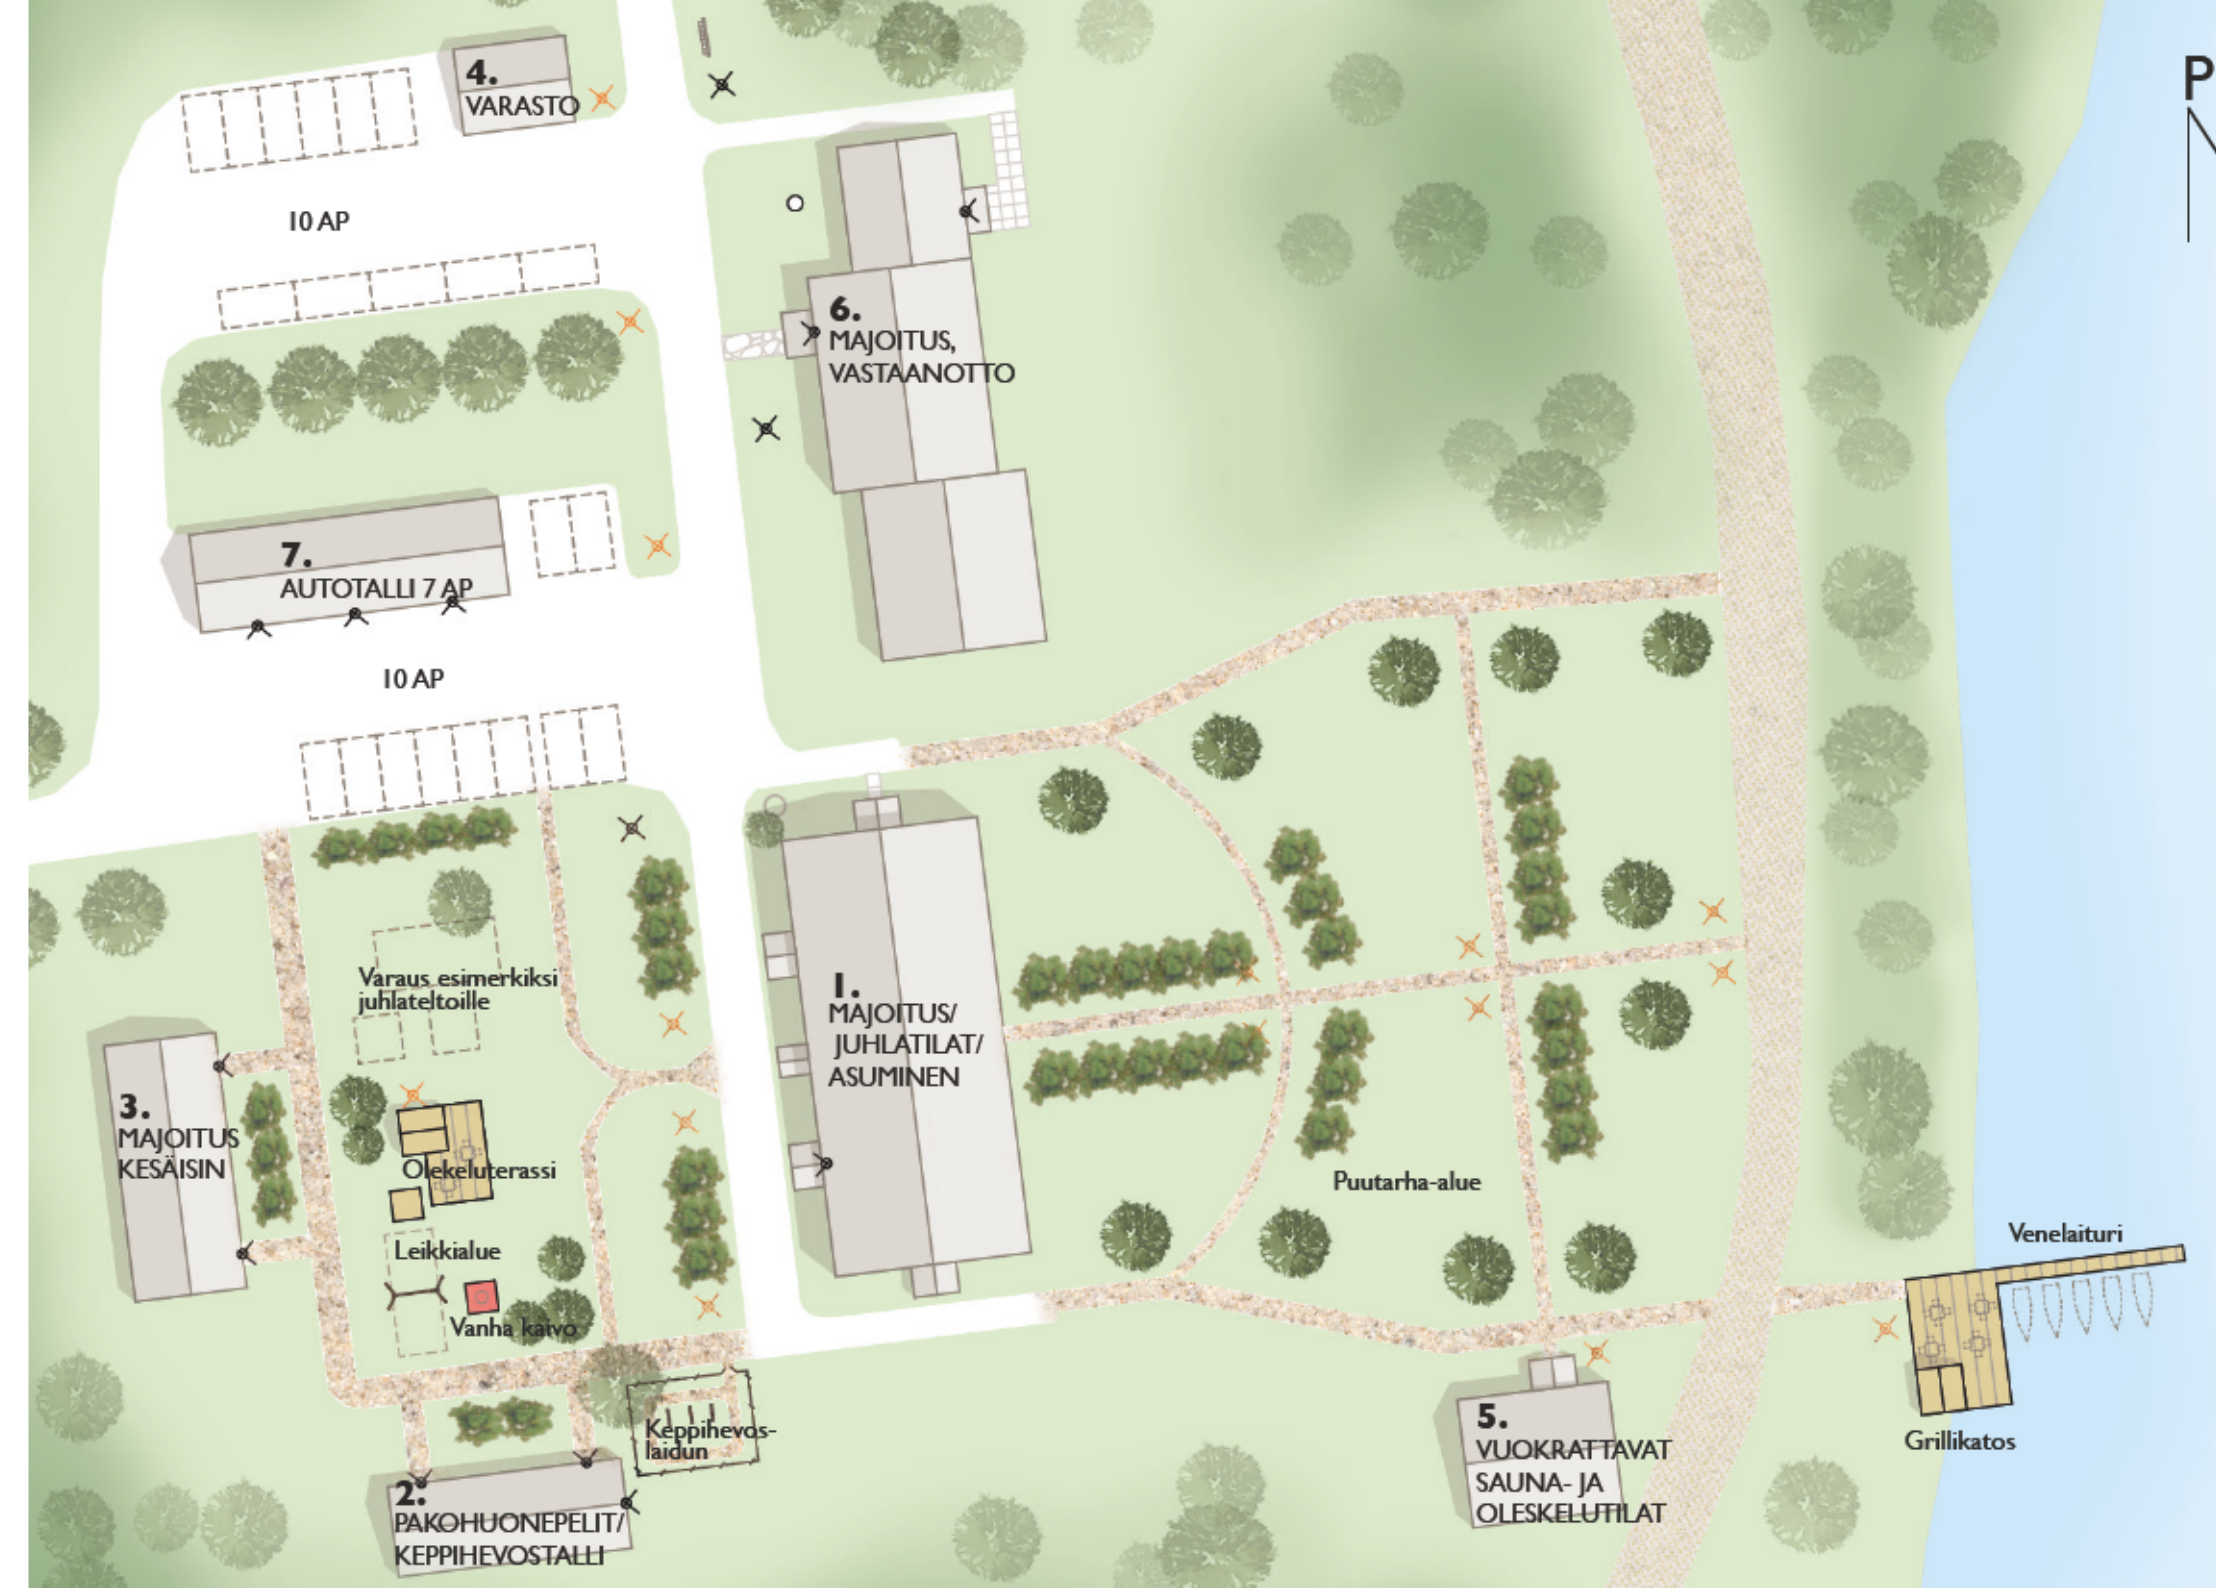
Oik. Kuva 213. Salmilehdon pihasuunnitelma vuoden 1979 laaditun asemapiiroksen pohjalta, mittakaavassa 1:500.
